# SØR-GJÆSLINGAN

FORVALTNINGS- OG SKJØTSELSPLAN

BIND I

# Tittel: Forvaltnings- og skjøtelsesplan for Sør-Gjæslingan

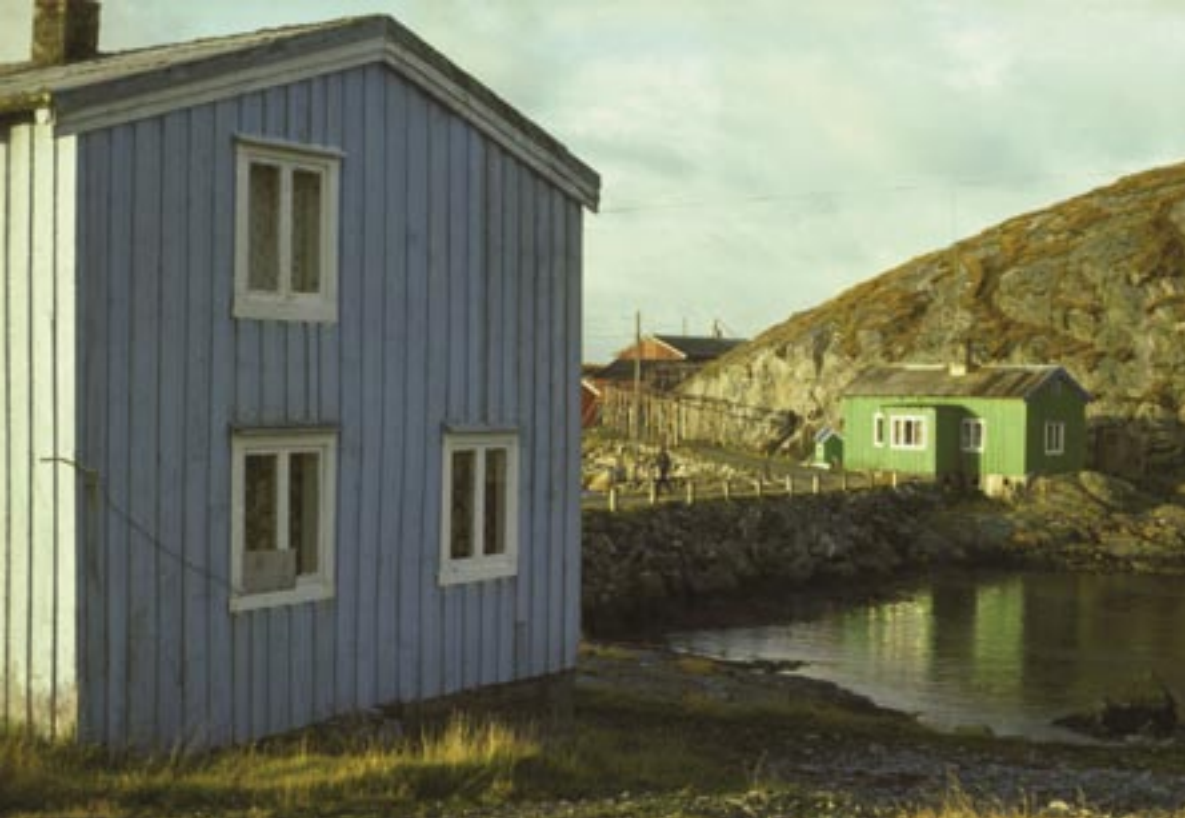
Byggsdetaljer og fargesetting i 1977 var slik tida og skikken tilsa. I dag er husene på bildet hvit- og rødmalt. 25 år med vernearbeid har tatt vare på mange av kvalitetene i været og videreutviklet andre, men det er vanskelig å videreføre trekk ved kystkulturen som stor-samfunnet og ettertida har gitt ei mindre positiv vurdering av. Foto: Kolbein Dahle 1977

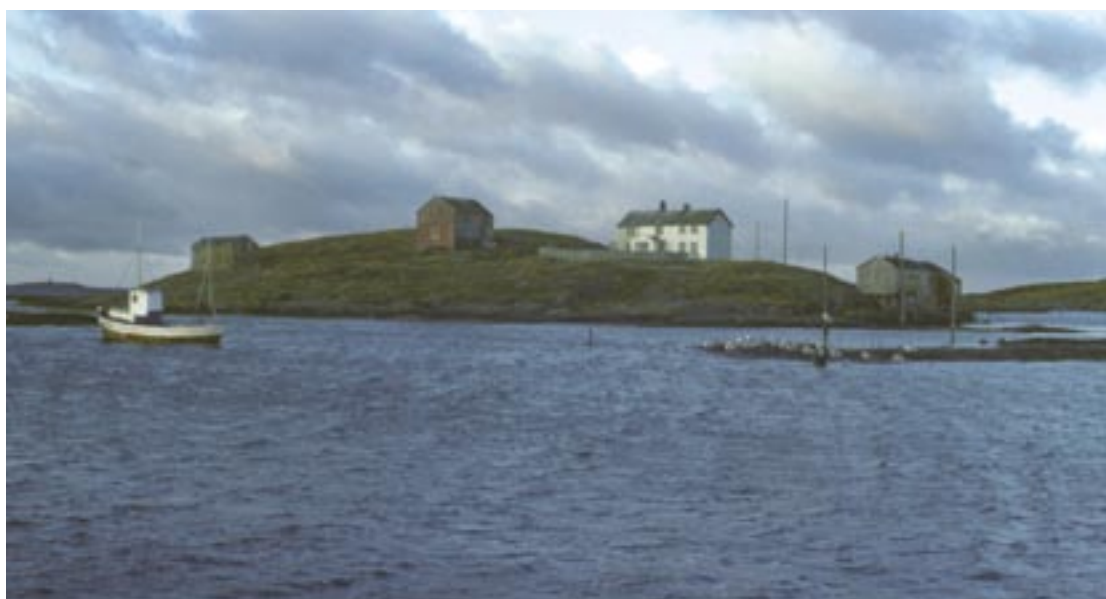
Uthus av gammel båt – et karakteristisk trekk fra kystmiljøet, der gjenbruk både har vært en livsstil og en nødvendighet. Eternitt – et vedlikeholdsfritt vegg- og takmateriale hadde et godt marked i områder med stort vedlikeholdsbehov og liten tilgang på materialer. I bakgrunnen på bildet vises hovedbygningen på et av de tidligere leilendingsanleggene på Heimværet. Foto: Kolbein Dahle 1977

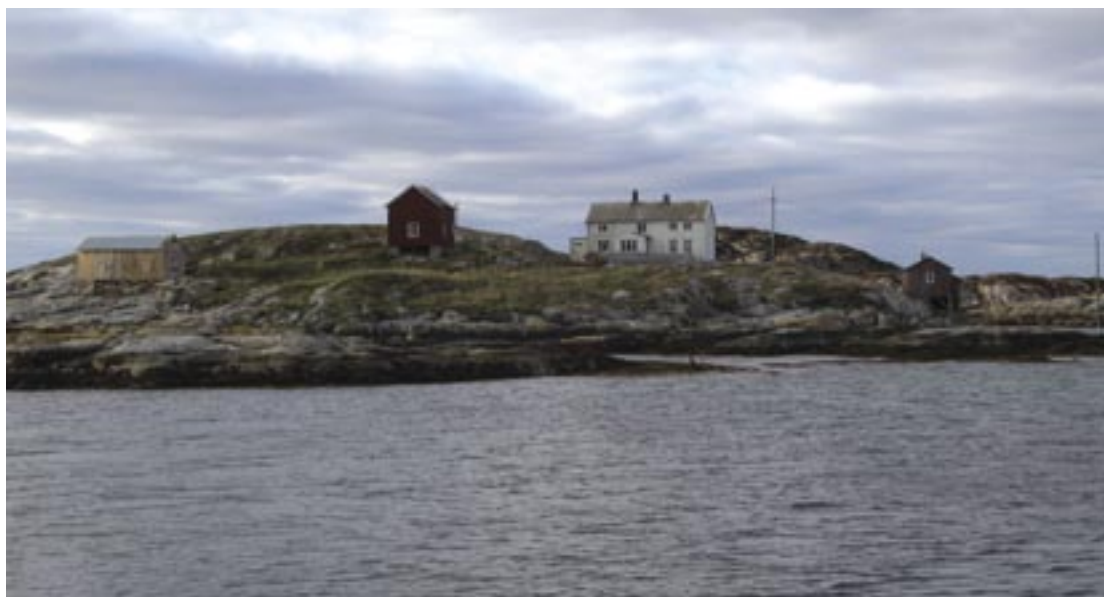
Bildet viser Karlholmen oktober 2002.

Fv: Bestmorbua, fjøset, hovedbygningen og Skogmobua.

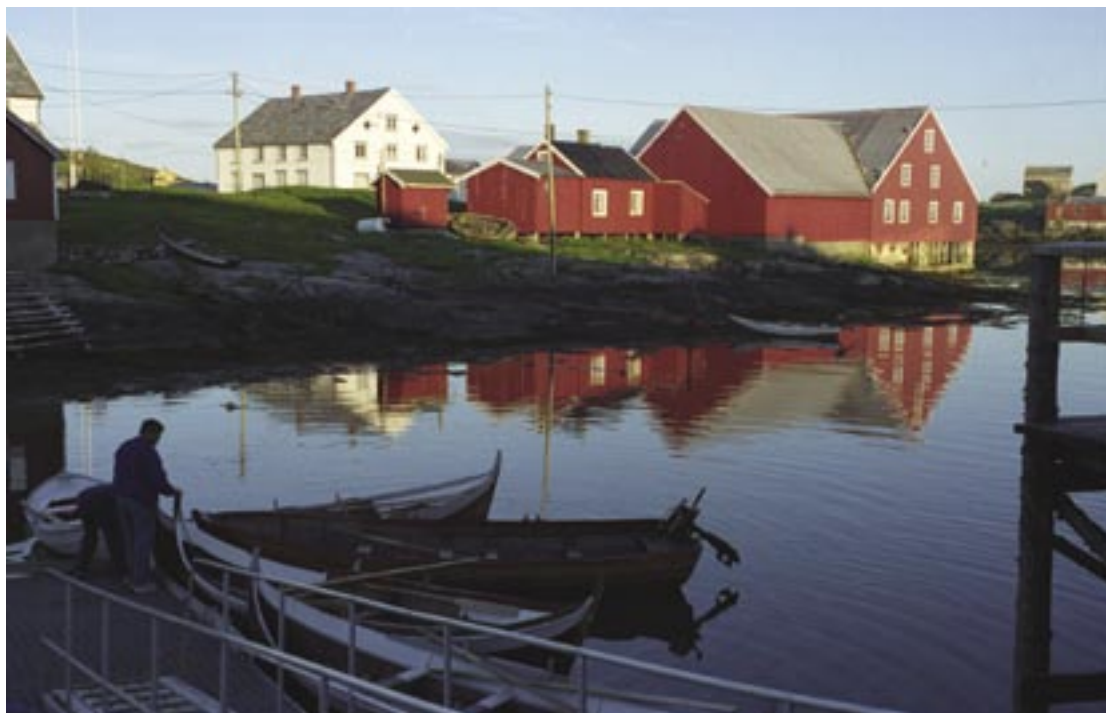
Alle øyene ble utnyttet til beite, slått og torv til brensel. Været har hatt sommerfjøs og andre jordbruksbygninger. I dag står to rødmalte løer igjen, og mindre uthus som har huset sau og griser. Katt-huset på Heimværet forteller om hvor viktig ærfuglen var som husdyr og biinntektskilde. Her måtte katten tilbringe dagene når ærfuglen skulle på land for å finne seg reir.

Værtsignalmast, telegraf og radiolinjehytte, vann-damner og cisterner, vei og molo er element som gjør det lett å lese nærings- og samfunnsutviklinga til været. Skolen, fiskarheimen, telegrafen og sjukestua er bevarte sosiale og offentlige arenaer som forteller utviklingshistorie. Fra 1962 fikk været strømforsyning via sjøkabel fra fastlandet. Dette er et viktig kulturminne.

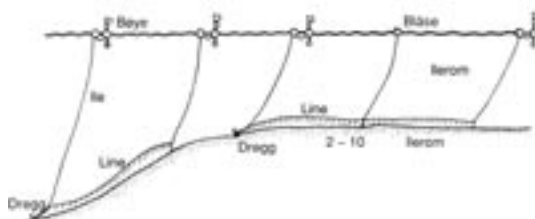
To setteformer for line. Stubline (t.v.) og langline.

Nederst: Linestamp med egnet line.

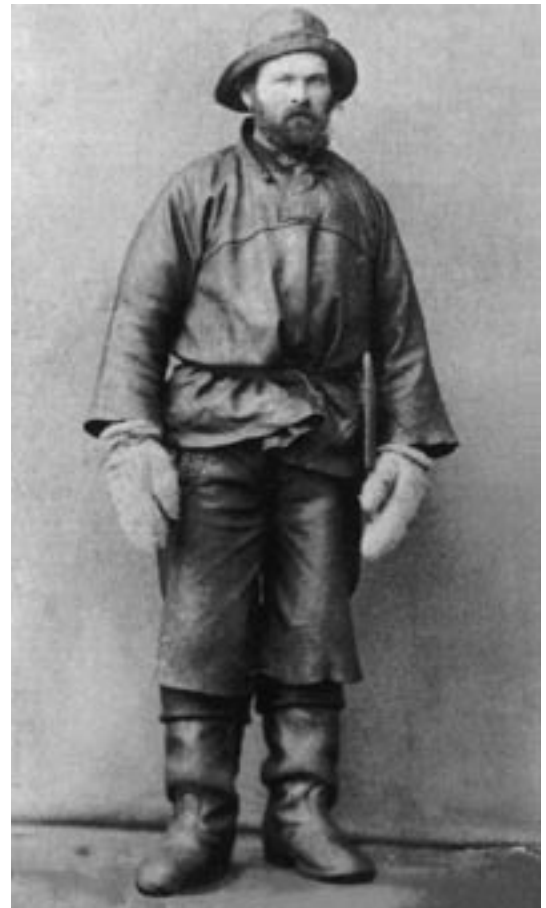
*Sjøhyre besto av bukse og trøye av garvet geiteskinn. Under hadde de lag på lag av ullklær. Den lengste og fineste ulla ble brukt til sjøvotter. Sjøstøvlene hadde trebotn eller plugget såle. Hodeplagget var skinnhatt eller sydvest.*

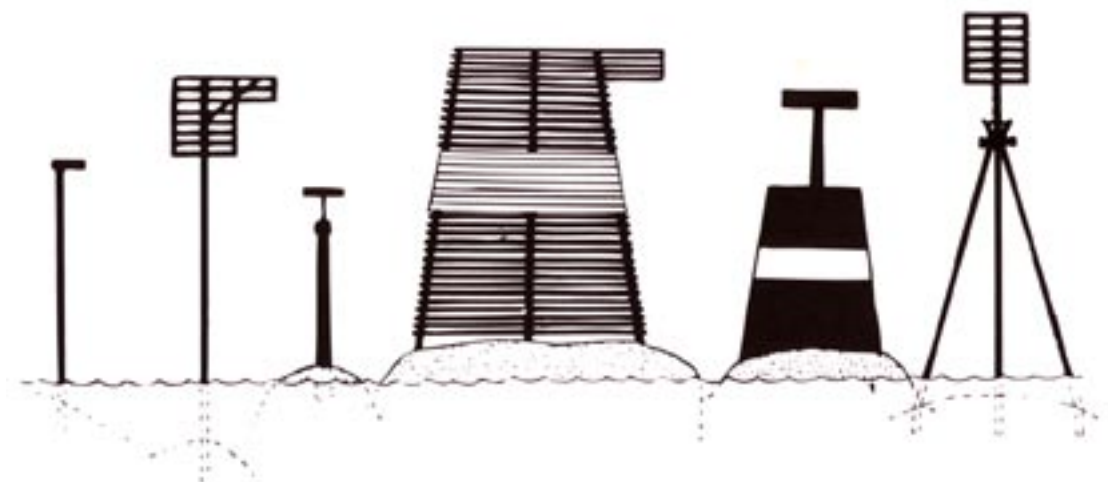
Dagmerker fra v:  
Jernstang med viser;  
jernstang med krekse,  
støpejernsøyle  
med viser; trebåke,  
steinvarde med viser  
og jernbåke med tre  
bein.

Sjømerker finnes i mange varianter. Av dagmerker finner vi flytende merker som staker, stenger, varder, trebåker, støpejernsøyer, malte flekker på fjell m.fl. Også bygninger som f.eks. kirker er oppført som sjømerker på sjøkart.

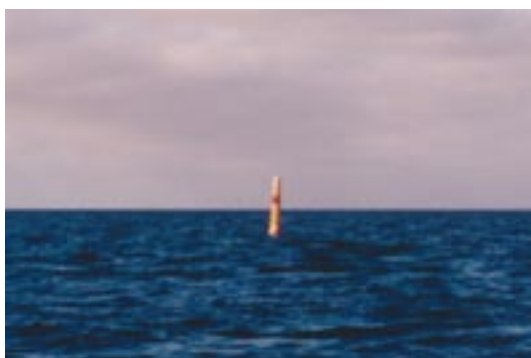
Eksempel på rød  
stake, denne står  
utenfor Nonshol-  
man. Til forskjell  
for grønne staker  
er de røde butte på  
toppen.

stakene er laget av plast, der radarreflektoren er bygd inn i selve staken. De eldre metallstakene er utstyrt med refleksbånd. Alle flytende merker trenger jevnlig tilsyn, og skiftes ut ved skade.

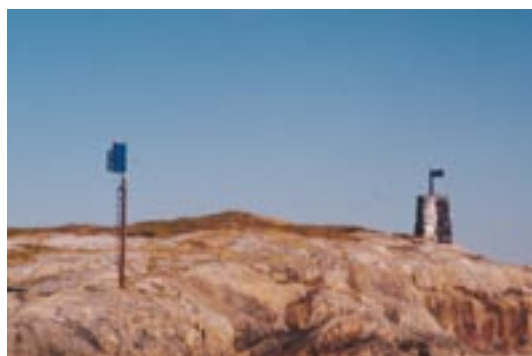
Jernstang med  
krekse og varde  
med viser på Svar-  
dahlholman.

Vardene kan variere både i form og størrelse, men merkevesenets standard var lenge en kjegle på rundt fem meters høyde. Der vardene skal vise selve løpet i leden, er de forsynt med en jernstang og viser på toppen. De fleste vardene ble murt opp av merkevesenet i perioden 1870-90, og oftest så nær sjøen at en måtte regne med harde

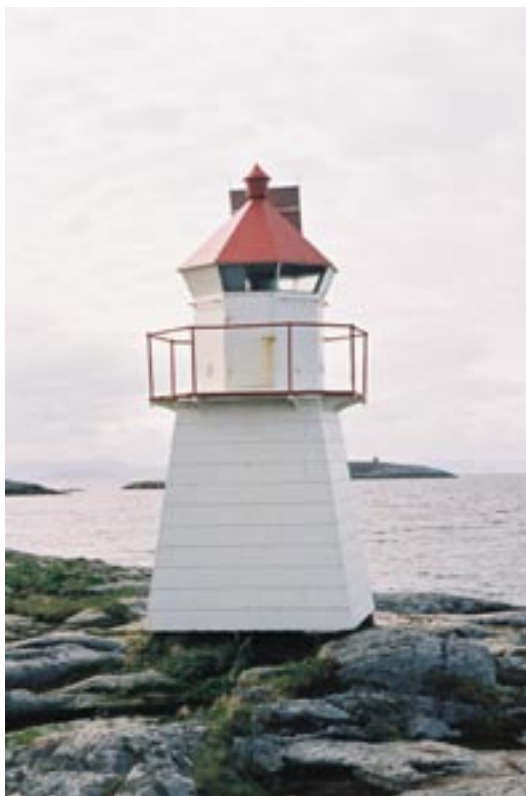
Fyrlykt på Heimværet markerer innseglingen til fiskeværet fra sør.  
Foto: Pia M. Gravbrøt

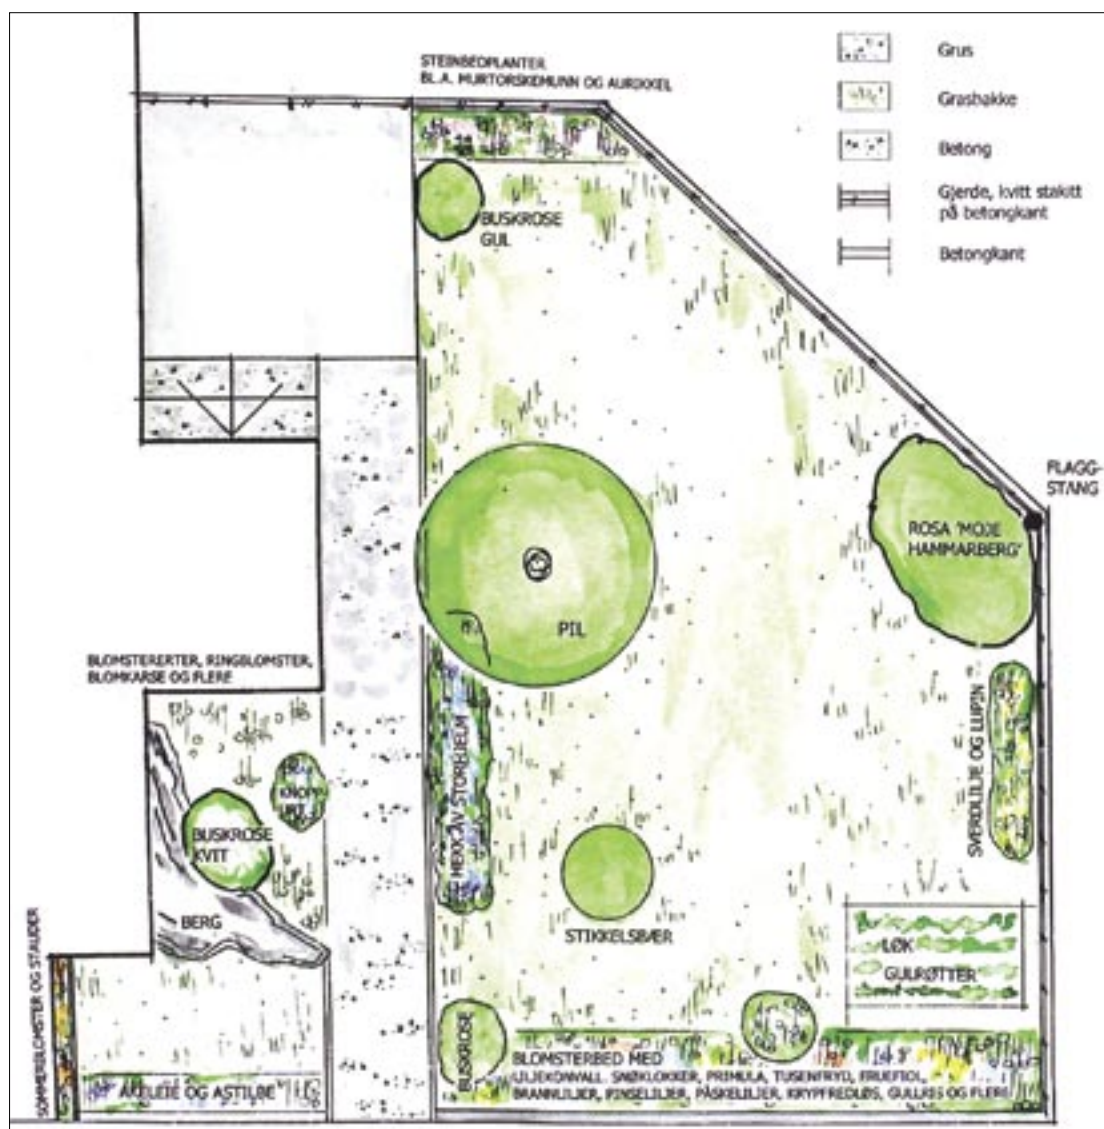
Hagen på Karlholmen er eksempel på hage ved leilendingsbruk. Tegninga viser hagen slik den var omkring 1950.

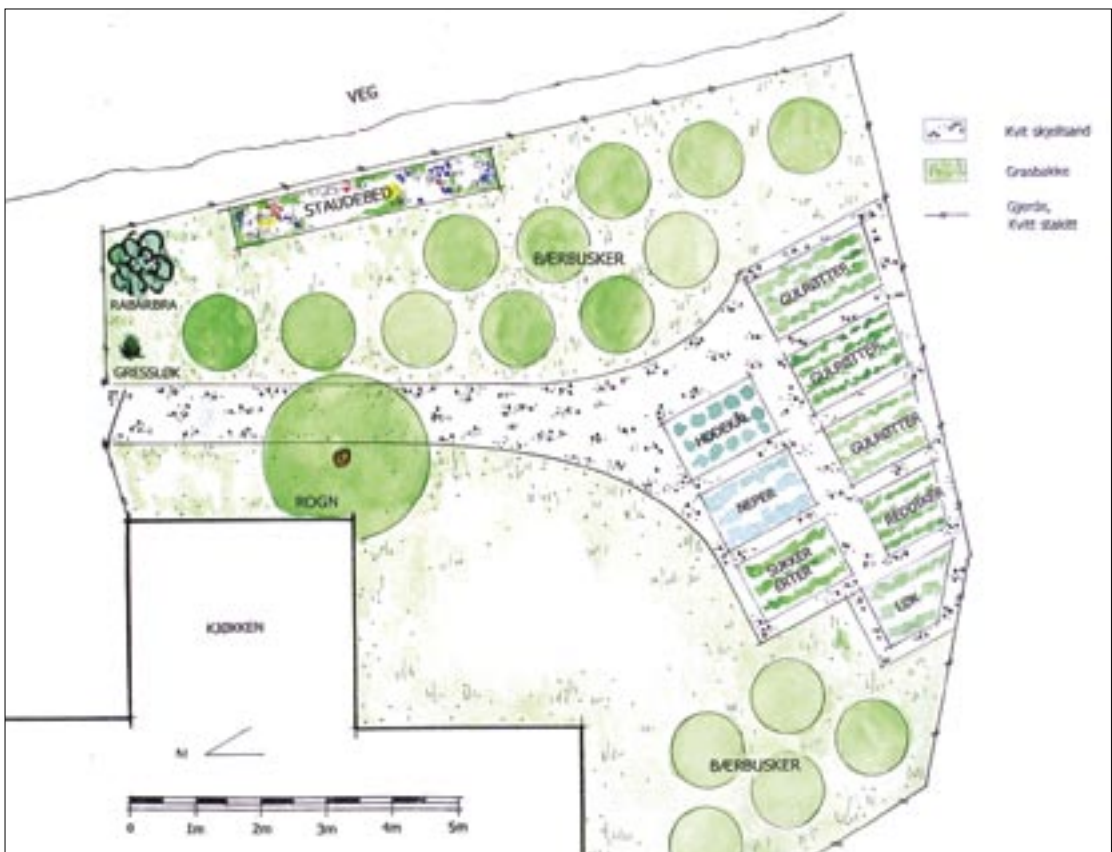
Heimværet slik den var

De to tegningene av hagen ved "Sameiet Heimværet" på denne og neste side, viser hvordan en hage kan forandre seg over tid. Hagen ca. 1950 hadde tydelige bed, sti med sjelsand og grasbakke. Registreringen fra 2002 viser en hage med samme avgrensning, men uten grønnsaks-senger og sti, og med uklar organisering av busker, trær og blomster. Endringene skyldes både omlegging og naturlig utvikling.

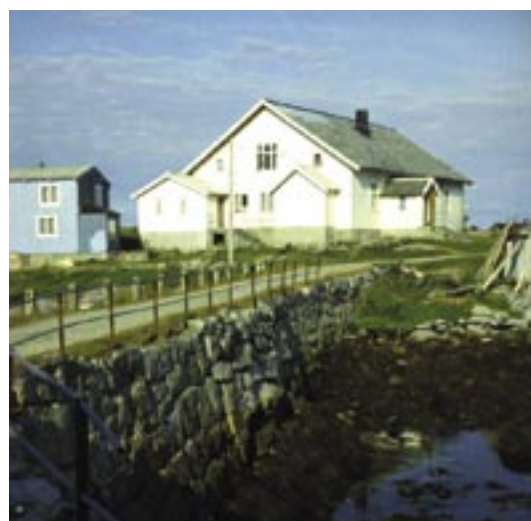
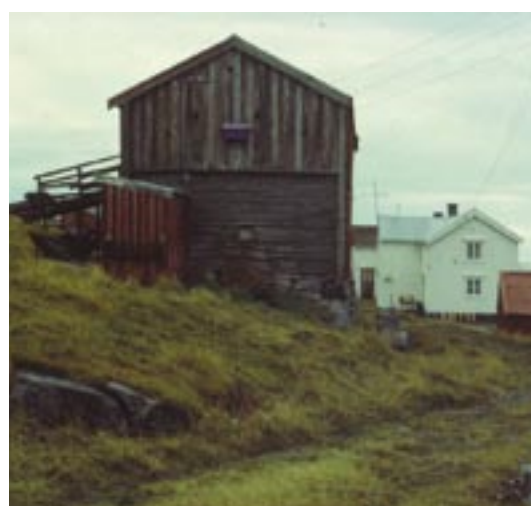
Fjøset over er en del av det tidligere leilendingsanlegget på Heimværet. Husdyrrømmet i 1. etasje er oppført av gjenbrukt laftet tømmer. Den hvite hovedbygningen er oppført delvis i laftet tømmer og delvis i "sperreverk" (bindingsverk).  
Foto: K. Dahle

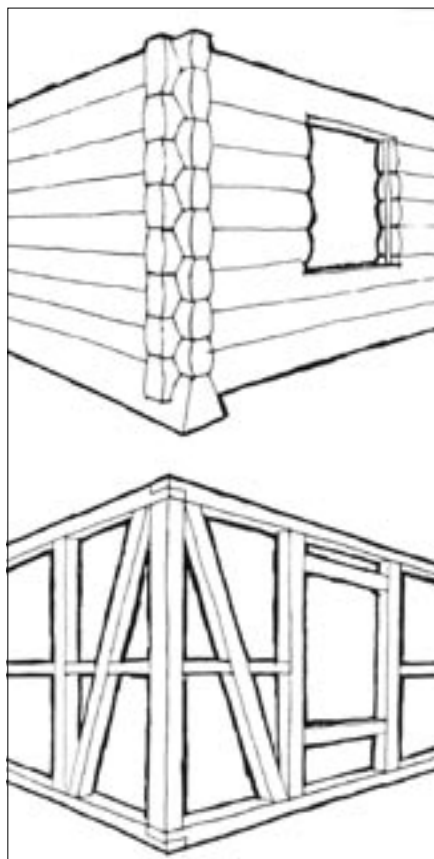
Eksempel på laftevegg (øverst) og bindingsverk.

Laftet tømmer eller plank var den vanligste byggemåten i rorbuene, boligene, de offentlige bygningene, og en del av væreierens bygninger. Skjær, naust og andre uthus er i all hovedsak oppført i bindingsverk, eller "sperreverk" som er den lokale benevnelsen.

Bindingsverk er også vanlig i påbygg, og enkelte hus kan både ha gjenbrukt tømmer og bindingsverk i konstruksjonen. Bindingsverket tok først helt over for lafteteknikken i 1950-årene da glassvatt og steinull ble tatt i bruk som isolasjonsmateriale.

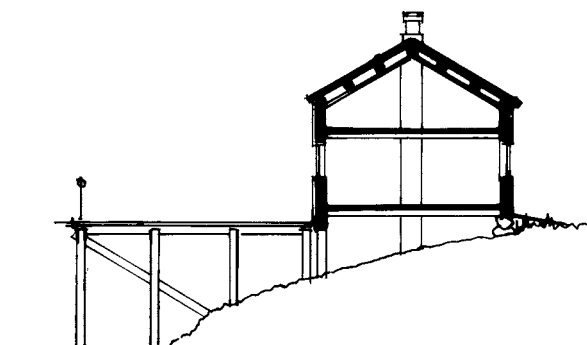
Denne bua ved Nakk-tun er oppført i laftet plank.

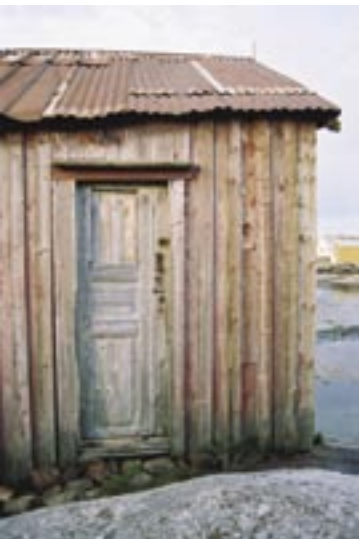
Tømmermannskledningen på Skogmobua er av seintvokst, margskåret granvirke. Foto: Pia Gravbrøt

Over: Værpåkjenningen på bygningene er stor i dette barske kystklimaet. Bordkledning av hurtigvokst trevirke er utsatt for stor slitasje og råteskader. Denne rorbua, "Skogmobua", på Karlholmen er kledd med seintvokst margskåret granvirke av god kvalitet. Malingen er tæret vekk av tidens tann, men råteskader finnes knapt på denne vegg.

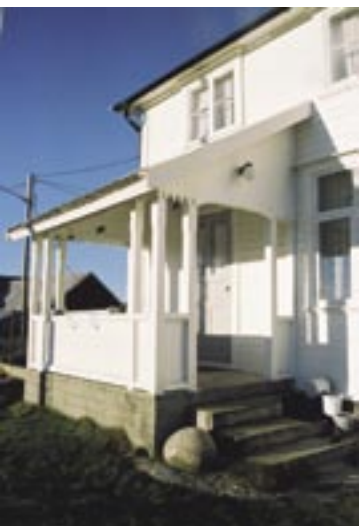
Telegrafbygningen - kledd med seintvokst, høvlet og profilert furumaterial. Foto: Pia Gravbrøt

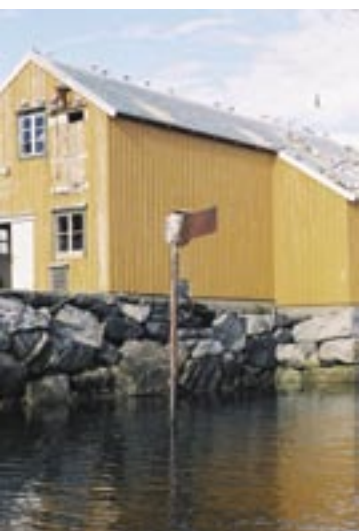
Trandamperiet med kledning av gran. Foto: Hilde A. Tokle

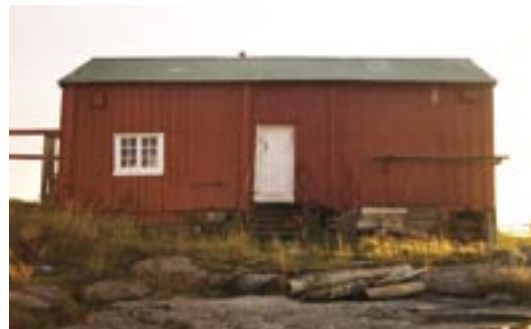
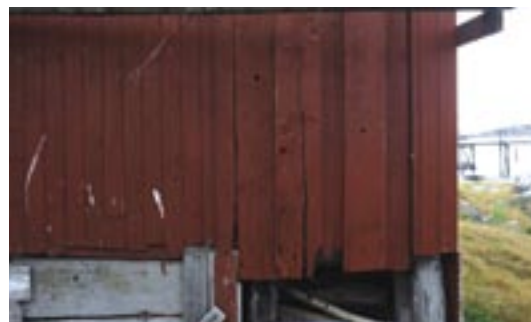
2 bilder over: Gammelbua på Heimværet er en av de eldste rorbuer i fiskeværet. Tømmerkassen er oppført av gjenbruksmaterialer. Bordkledningen består både av gjenbruksmaterialer og rekved.

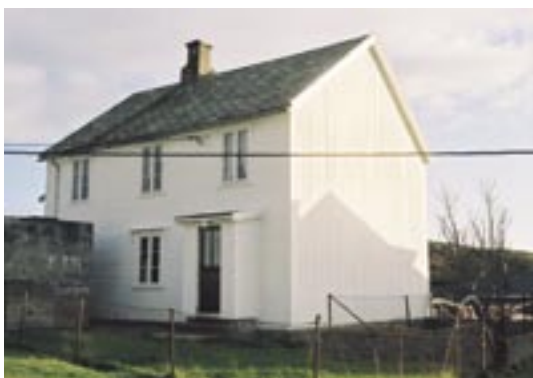
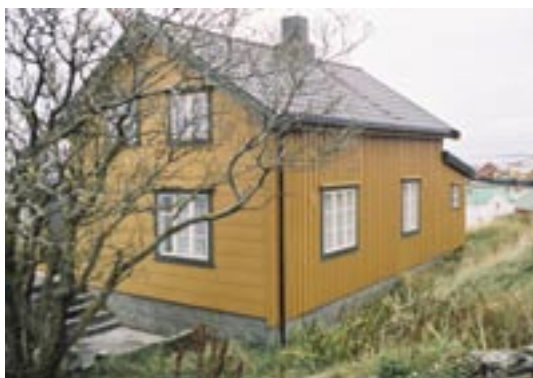
Hus med platekledning av eternitt.

Hovedbygningen ved leilendingsanlegget på Karlholmen ble utvendig kledd med eternittplater mot nord, vest og sør på 1950-tallet. Mot øst er det tømmermannskledning, trolig av granvirke.

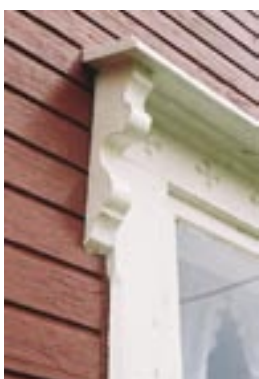
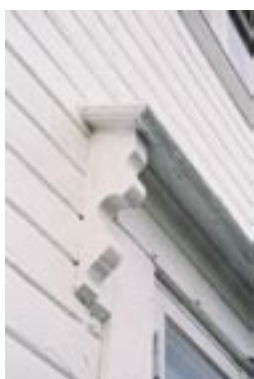
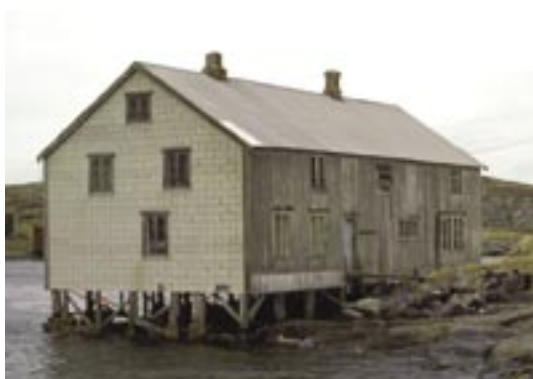
Bolig oppført i 1943 på Heimværet. Veggene mot sørvest er kledd med eternitt.

Enkelte boliger fra tidlig 1900-tall har rikt profilerte detaljer etter tidens stilideal. Det er brukt materialer av god kvalitet på bygningsdeler som er eksponert for klimapåkjenninger; eksempelvis seinvokst granvirke eller kjerneved av furu.

Øverst: Sveitserstilsbolig på Heimværet.

I midten: Sykestua på Flatholmen.

Nederst: Paneler og vindusomramming på boligene overfor er preget av sveitserstilens rike detaljering.

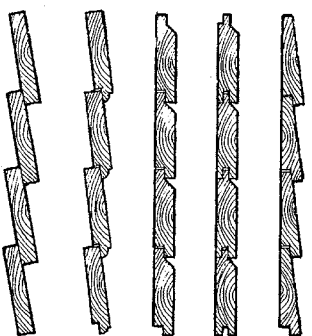
Supanel Enkel-falset Dobbel-falset Pløyd Skrå-skåret

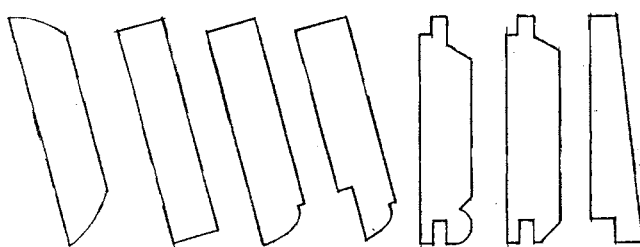
Utkantet panel "Flaskeskårne bord" Kant-skåret panel Panel med staff Falset staff-panel Pløyd staff-panel Pløyd faspanel Skrå-skåret panel

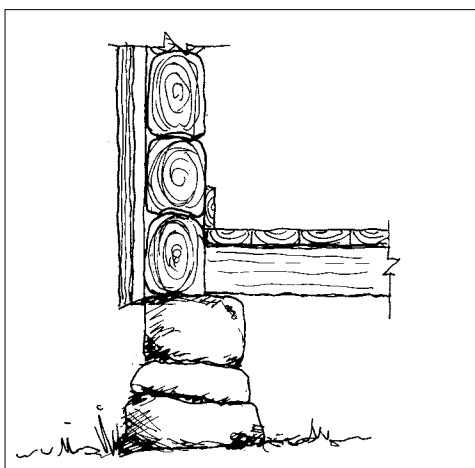
Skissen til venstre viser et vanlig konstruksjons- og fundamenteringsprinsipp i Sør-Gjæslingan, med holdstein lagt rett på bakken. Syllstocken eller nederste omfar av laft/ tømmerkonstruksjonen hviler på holdsteinene. Det samme gjør delvis gulvbjelkelaget, der det ikke er lagt direkte på fjellgrunn. Tømmermannskledning eller annen type bordkledning er i de fleste tilfeller lagt rett utenpå tømmerkassen, uten vindtetting eller lufteskjikt.

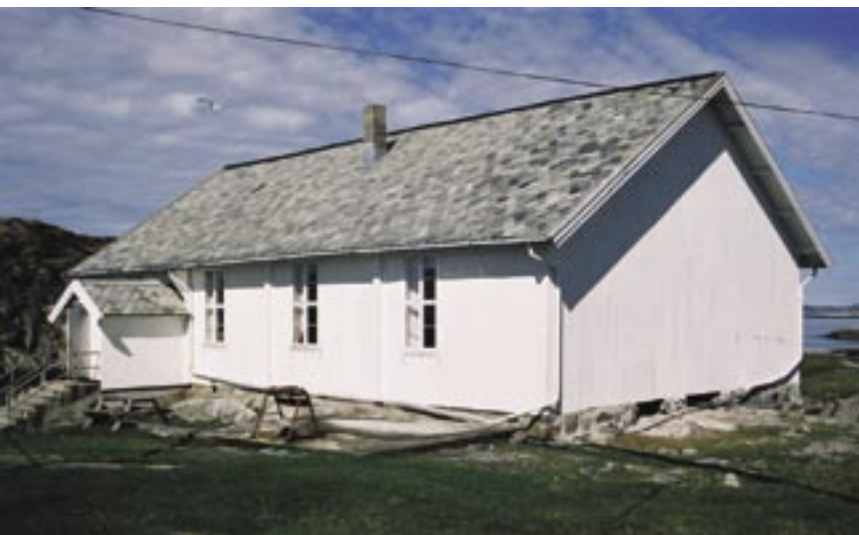
Øverst og i midten t.v.: Et milespill er ripet inn i bordkledningen på Stornaustet sørvest på Heimværet. Kanskje er det et spisebord som er gjenbrukt som utvendig kledning. På nært hold kan man studere knivriper og inskripsjoner i treverket.

Nederst t.v.: Utendoen på fjøset på Heimværet er kledd med gjenbruksmaterial og bakhun-bord. Gjenbruk av materialer har vært og er delvis fortsatt vanlig i Sør-Gjæslingan, spesielt i rorbuer, skjåer, uthus, og naust.

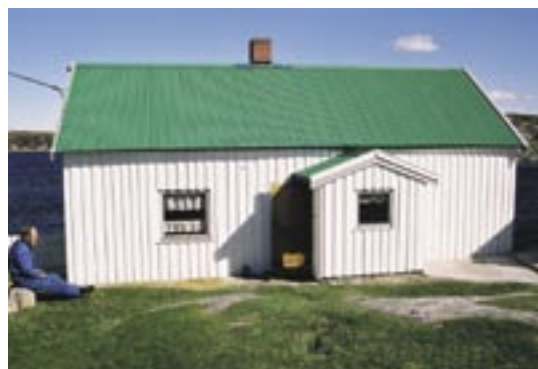
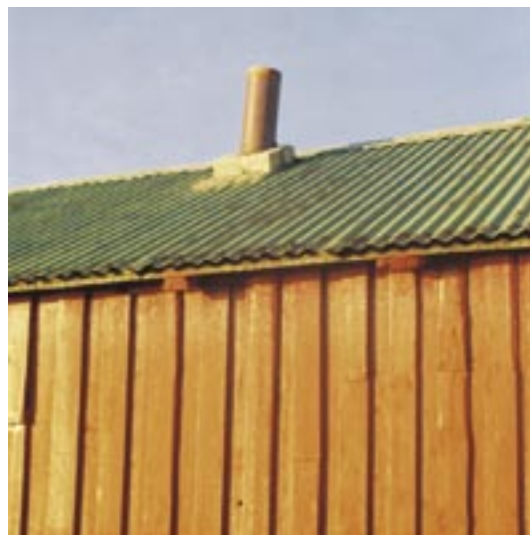
T.h: Bølgeeternitt-tak på etterkrigsbolig på Flatholmen.  
Nederst: Grønnmalte bølgeblikktak er det mange av på Sør-Gjæslingan. Bølgeblikket rustet pga. havsaltet. Spesielt er nedre deler av taket langs rafta utsatt for rustskader: Se nederst til høyre. Knappe takutstikk er vanlig på de fleste bygningene i fiskeværet. Slik unngår man at kraftige vinder "får tak i" og skader eller fjerner tak. Alle foto på denne siden: Pia M. Gravbrøt

Grønnmalt bølgeblikk og knappe takutstikk på nausttak på Heimværet.

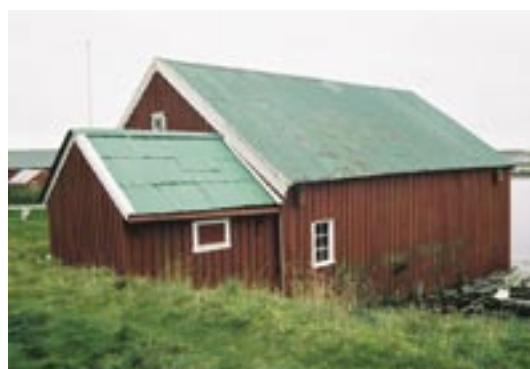
Staværingsbua - nylagt tak etter gammel tradisjon, med torv over buromsdelen og spon over skjådelen.

Bølgeblikk er det mest brukte taktekkingsmateriale på Sør-Gjæslingan i dag. I tidligere tider var tekking av torv eller spon vanlig. Torvtekking ble gjerne brukt over buromsdelen i rorbuene og på bolighus fordi torva isolerer. Den ble tatt ut på holmer og øyer i området. Dette er det fortsatt spor etter.

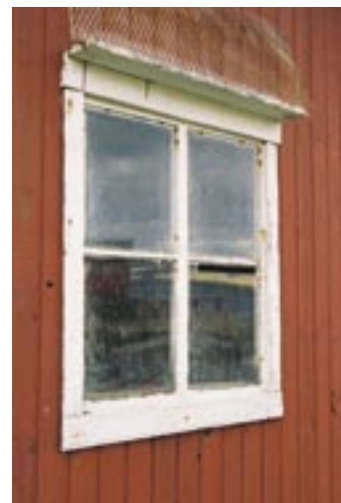
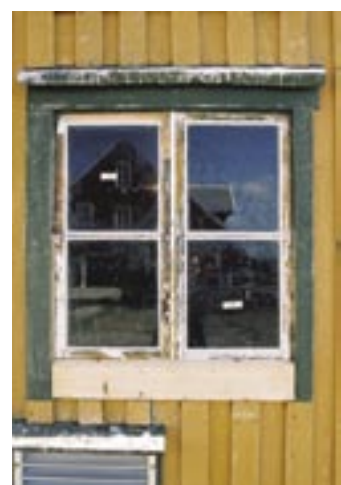
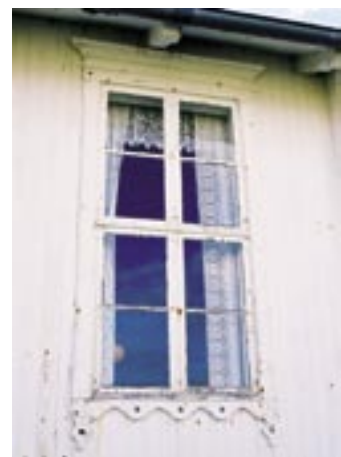
*Bilder ovenfra:  
Enkelt vindu uten spesiell utsmykning gjenbrukt i stor-naustet på Heimværet.  
Nyrestaurert vindu i trandamperiet.  
Vindu med høvlet og profilert omramming i Fiskarheimen.*

*Vinduet nederst til venstre står i kjelleren i en bolig på Flatholmen, som er oppført i 1946. Boligen erstattet en eldre Namdalslån som ble revet. Vinduet er gjenbrukt fra denne låna.*

På lik linje med bordkledning og konstruksjoner er det også stor grad av gjenbruk i vinduer og annen detaljering på bygningene. Vinduer som ble skiftet ut i bolighus, ble gjerne satt inn i naust, skjåer, uthus og kjellere. Gamle vinduer sammensatt av seintvokste og råtebestandige furumaterialer har imidlertid vært for gode til å vrakes. Til en viss grad er vinduer modernisert i takt med nye trender og arkitektoniske forbilder.

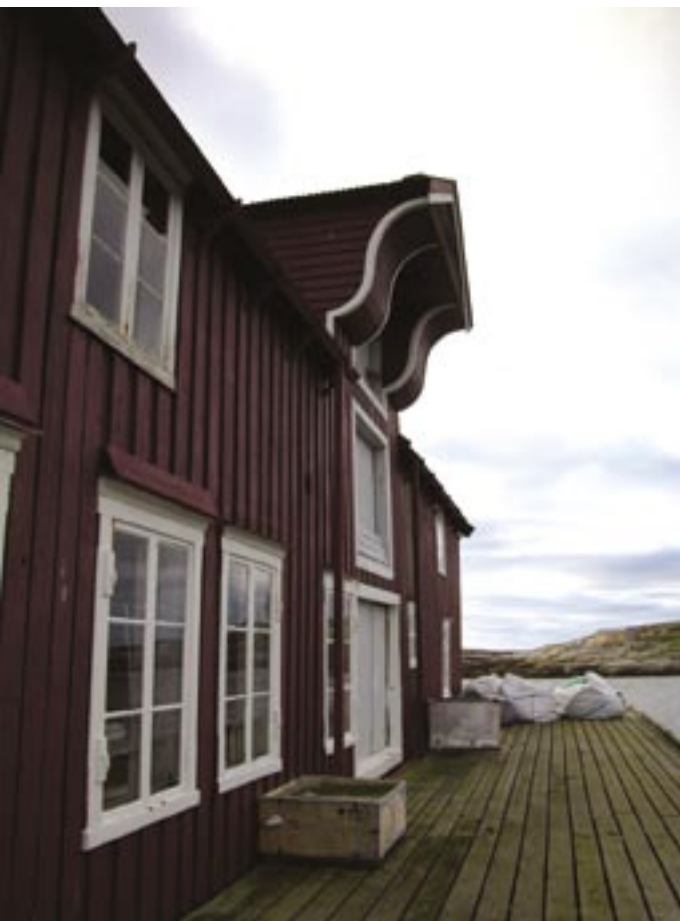
**Sjøhus:** Sør-Gjæslingan har to brygger. Dette er Salteriet og Fiskemottaket. Begge er fundamentert med påler for at båtene skulle kunne gå helt inn-til med lasten. Fiskemottaket har tre vindhus med vindhjul og heiseanordninger, som gjorde at tre båter kunne losse samtid.

**Fiskemottaket** var det driftsmessige tyngdepunktet og den største bygningen i fiskeværet. Bygningen ble sterkt utvidet tidlig på 1900-tallet, men er autentisk i den form den hadde i de gode årene tidlig på 1930-tallet. Det er foretatt noen endrin-

ger innvendig i seinere år, bl.a. ved at det er satt inn store vanntanker i deler av bygget. Mulighetene for å bearbeide fisk på tradisjonelt vis er redusert. I dag fungerer bygningen som verksted og materiallager for Kystmuseet. Bygningen er sentral for opplevelsen av stedet som et komplett og bevart fiskevær.

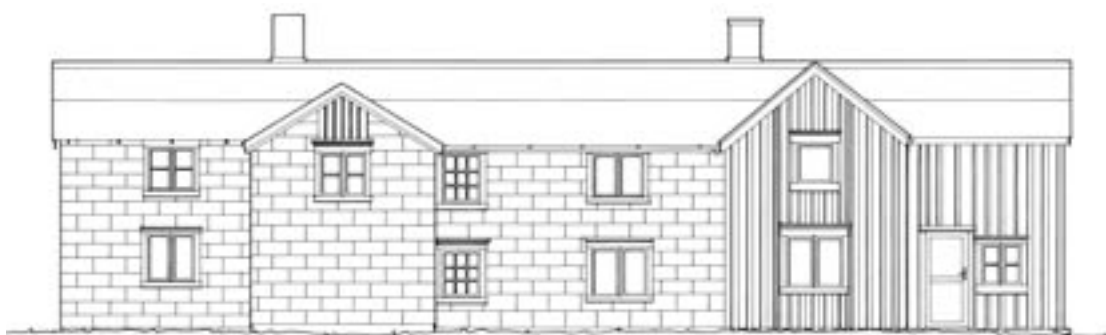
Mange av husa er bygd på og om opp gjennom åra. Derfor sier husa mye om endring i byggeskikk. Her er en tegning av låna på Heimværet fra 1985. Huset viser utviklingen i materialbruk og vindu. Et vindu skiftes kun når det er nødvendig, og derfor har huset mange forskjellige typer vindu. Dette er et viktig trekk å ta vare på. Tegning: T. J. Stray Zahl Pettersen

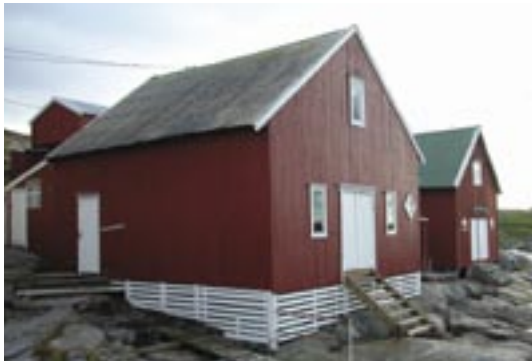
*På kysten kan gjerne naustene bli bygd i kombinasjon med sjøbu, rorbu eller bolig. Naustloftet på Flatholmen har naust i første etasje og leilighet i andre. Foto: Pia M. Gravbrøt*

rorbu og bolig. Naustloftet på Flatholmen er en kombinasjon av naust med leilighet ovenpå. Bygget er satt opp i 1910 i 1 ½ etasje, og leiligheten har fungert både som rorbu og bolig for de som arbeidet på fiskemottaket.

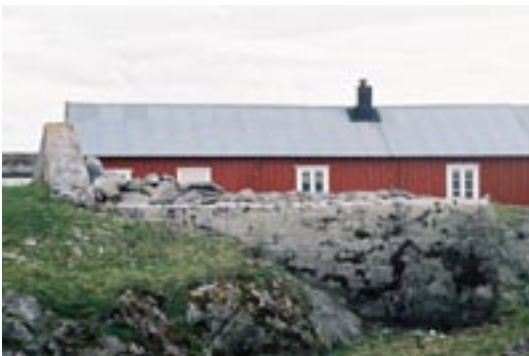
Over: Potetkjeller sprengt inn i berget og murt opp med skottstein. Mangler taket.  
Foto: Hilde A. Tokle

De fire bruka i været har tidligere hatt flere bygninger som hørte til driften og husholdningen på gården, men i dag er det kun få igjen. På Flatholmen, bak Fiskarheimen, er en potetkjeller sprengt inn i fjellet og murt opp med skottstein. Kjelleren hadde tidligere trevegger inni, og betonggulv. Kjelleren hadde antakelig bærende himling under åstaket.

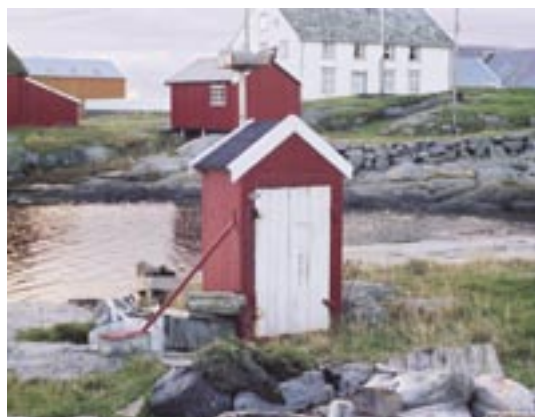
Bardunert røykeri på Flatholmen.

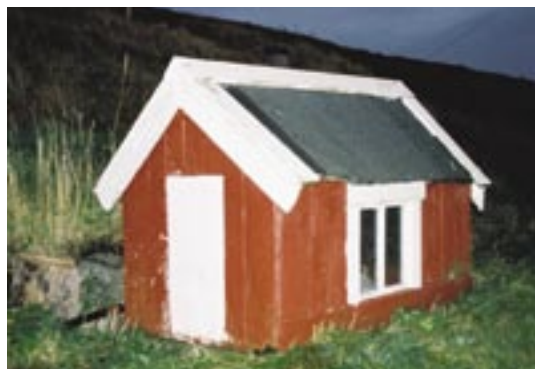
Katthuset i Heimværet. Katta ble stengt inne og ungene måtte være i ro for at ærfuglen skulle komme i land for å hekke.

Ærhusa kunne være laget av en gammel snudd båt, av stein og steinheller, eller av anna rek som en finner i sjøkanten. I Månesbua er det laget en ærfuglingang slik at fuglen kan legge eggene under bua. Ærfuglen har mange fiender som minken og krykkja, men også kattene utgjorde en stor trussel. Derfor ble det satt opp egne katthus, som katten ble stengt inne i for å gi fuglen ro når den skulle gå på land for å hekke.

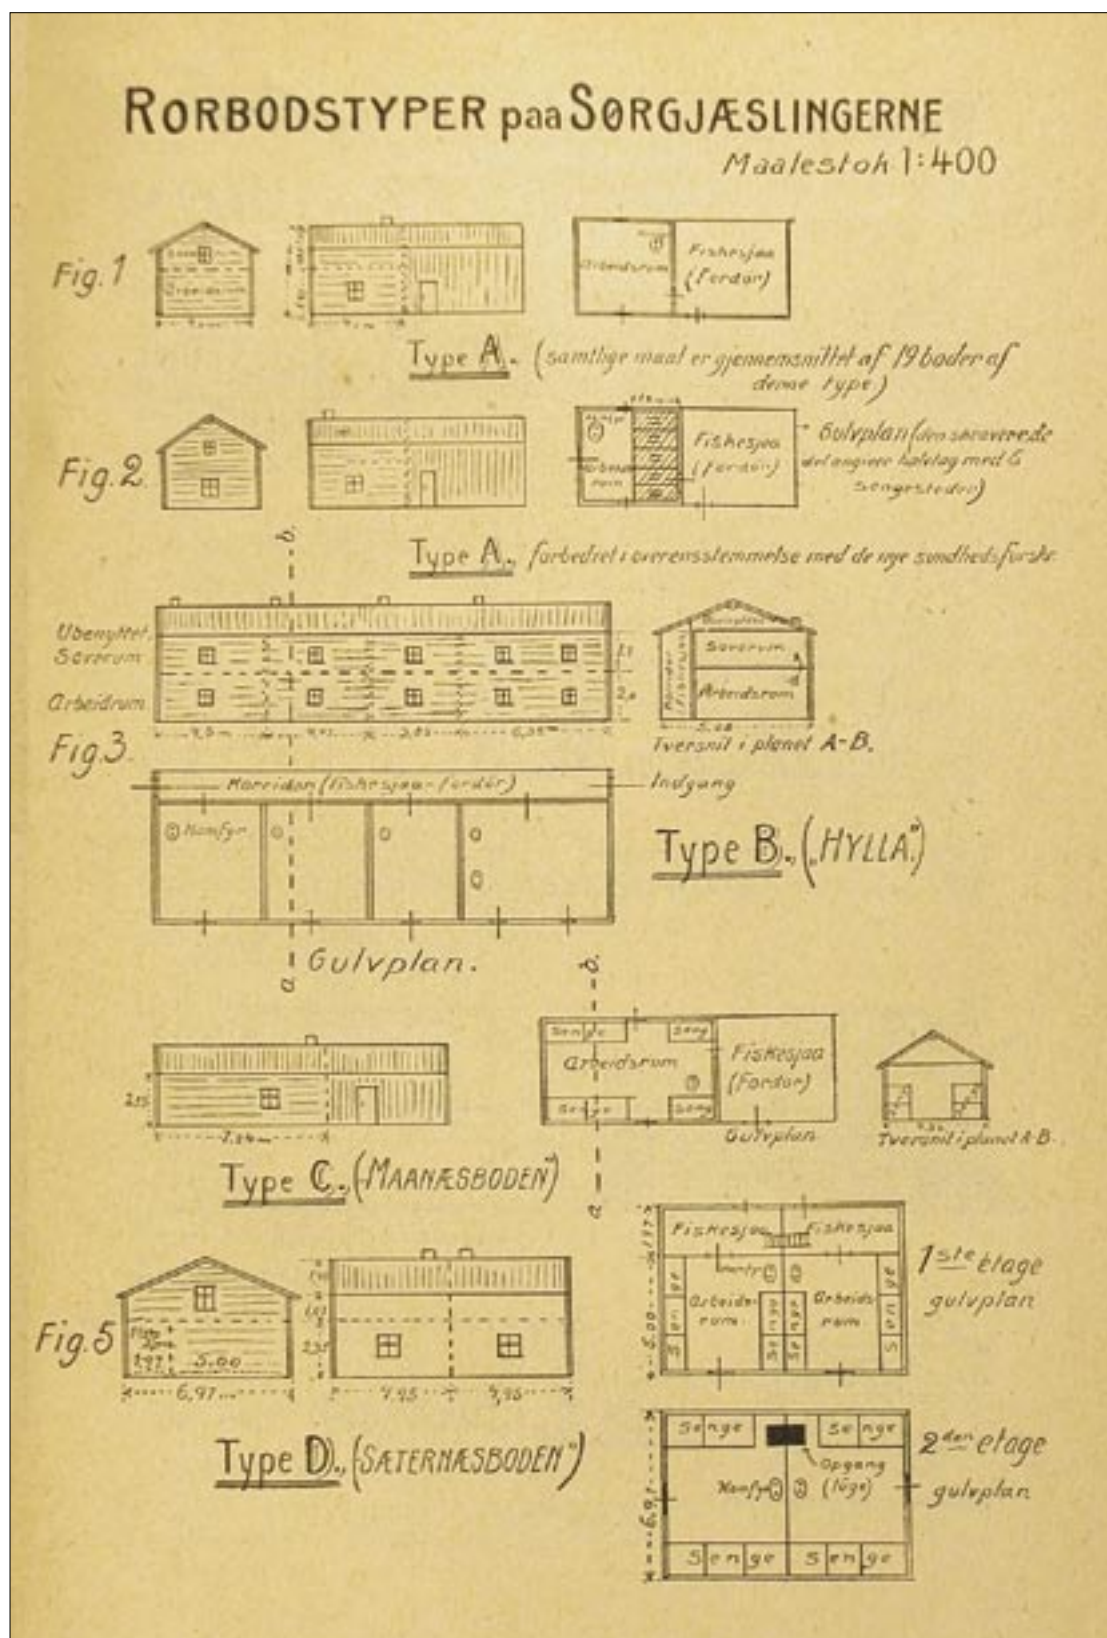
De fleste rorbuer som ble bygd etter 1850 hadde loft med soveplasser over hele buromsdelen, og fiskeutstyr og annet ble plassert i egne skjåer som påbygg til burommene. Dette var en vesentlig forbedring fra de tidligste og mest primitive rorbue-ene.

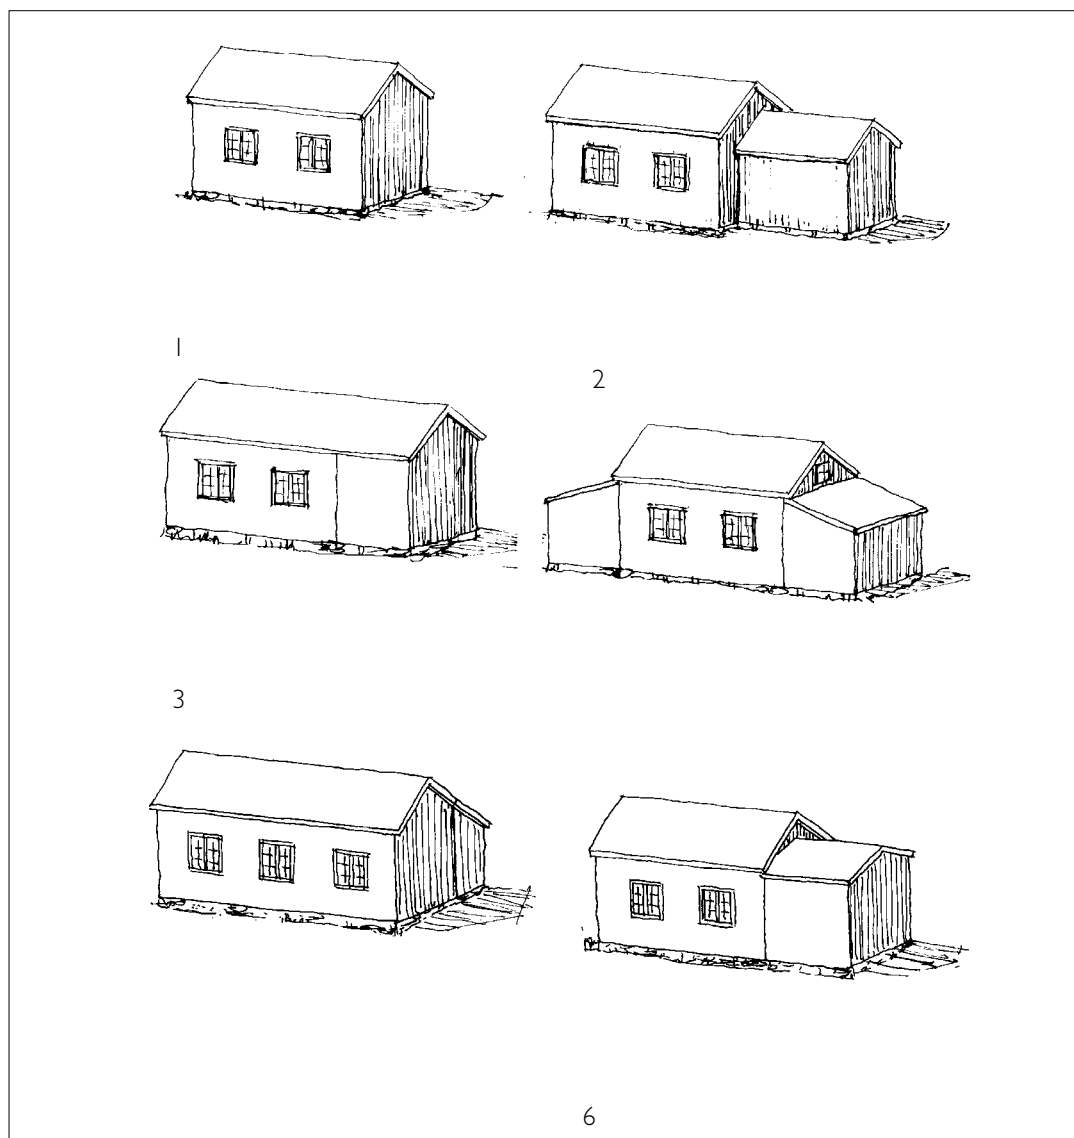
Rorbuskjåene kunne være utformet på flere forskjellige måter: Illustrasjonene over viser 6 varianter av skjå-påbygg som vi har registrert i fiskeværet i 2002. Illustrasjonene er ikke i målestokk. Disse ulike varianter av skjåer finner vi flere eksempler på i Sør-Gjæslingan:

Nr. 1: Rorbu uten skjå.

Nr. 2: Helgestua.

Nr. 3: Gammelbua, Lyngsnesholmbua, Sørenbua og Bestmor-

bua. Delvis også Skogmobua og Staværingsbua. Rorbuer med 2 slike skjåer, i hver ende av burommet: Petterbua, Nordkapp og Breidablikk.

Nr. 4: Rorbua nord på Sæternesholmen. Delvis også Staværingsbua, Månesbua og Helgestua.

Nr. 5: Hyllabua.

Nr. 6: Månesbua.

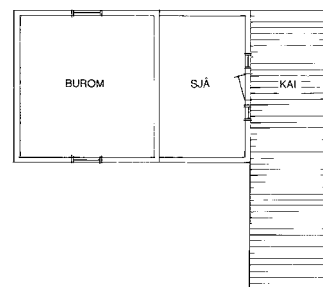
Kaia ved Lyngsnes-holmbua er oppbygd av gjenbruksmaterialer fra fiskehjeller.

I dag finner vi stor grad av gjenbruk av kreosotimpregnerte telefon- eller lysstolper i bryggenes og kaianleggenes hovedkonstruksjon; i særlig grad i vertikale stolper og i noen grad også i bjelkelag. Det finnes også eksempler på bruk av rundstokker i gran, gjenbruk av stokker fra fiskehjeller (eksempelvis i Lyngsnesholmbua) og fundamenter i støpt betong og lecablokker.

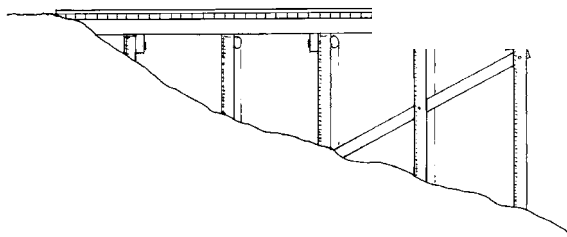
Illustrasjon øverst t.h.: Eksempel på kaikonstruksjon.

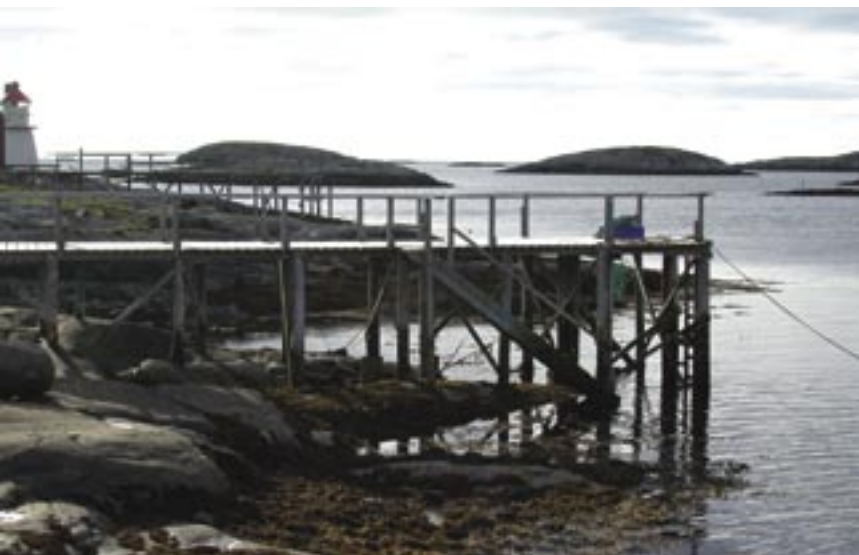
Ny kai på Heimværet.  
Foto: Pia M. Gravbrøt

Hovedkonstruksjonene er sammenføyet enten med gjengede bolter, spiker eller bindehaker, og delvis forankret i berget med jernbolter. Enkelte kaier er også bardunert fast til berget med wire.

I bjelkelag og som skråavstivere er det brukt både dimensjonert plank av gran eller trykkimpregnert furu, rundstokker, råvedstenger og material fra fiskejeller. Det finnes også eksempel på gjenbruk av jernbaneskinner (Silokaia).

I kaidekker dominerer bruken av plank av granvirke eller trykkimpregnert furu, i dimensjoner fra 1,5"x 4" og opp til 2"x 6". Støpt betongdekke finnes på enkelte nyere kaianlegg.

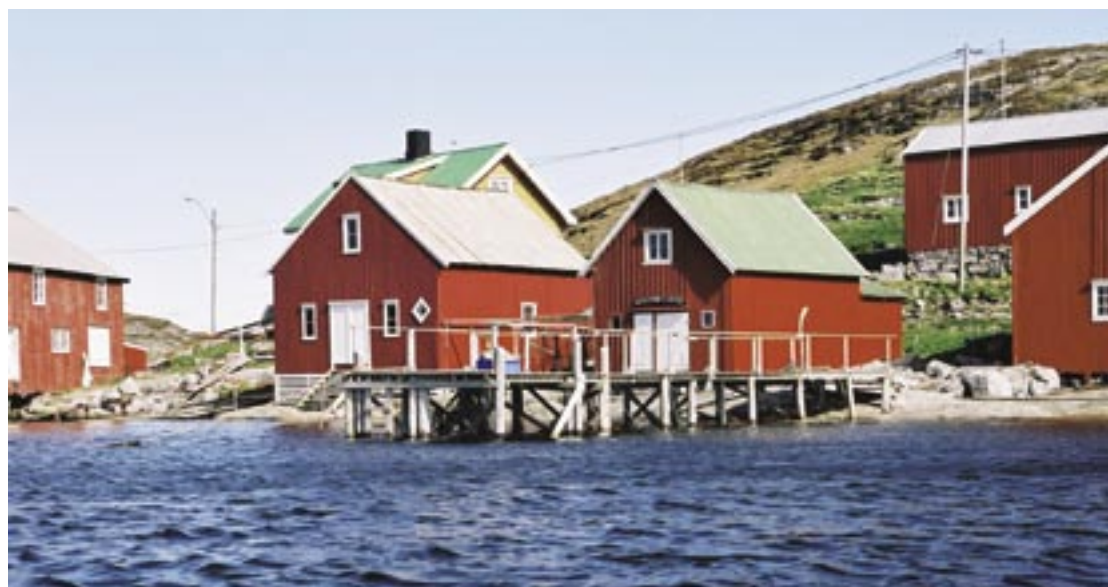
Naust på Heimværet  
med kaianlegg på siden.  
Foto:  
Tor Owe Mikkelsen
