# SØR-GJÆSLINGAN

FORVALTNINGS- OG SKJØTSELSPLAN

BIND I

# Tittel: Forvaltnings- og skjøtelsesplan for Sør-Gjæslingan

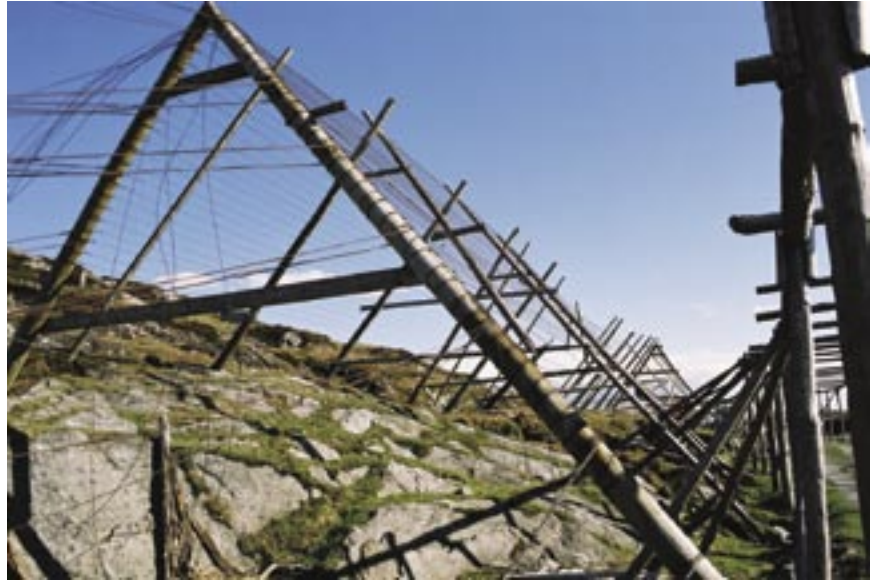
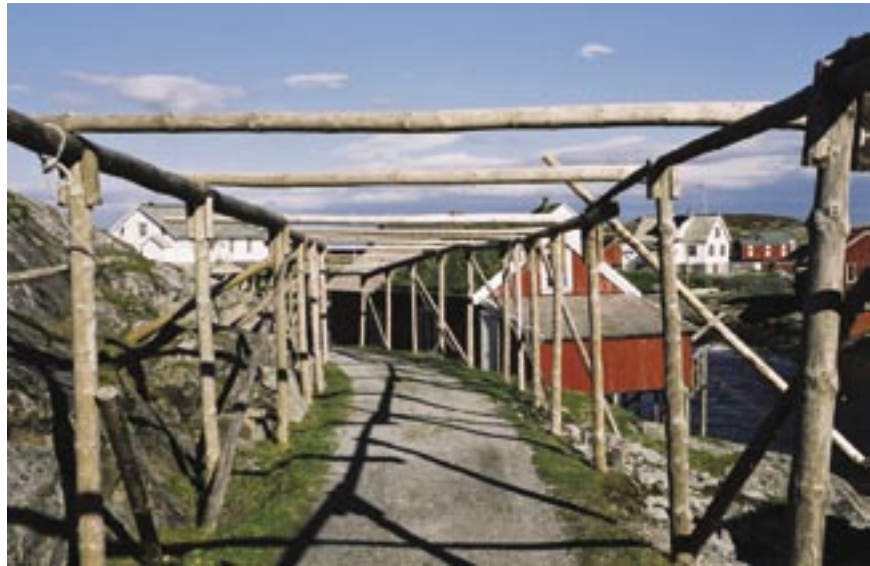
Øverst: Hersjer for tørking av fisk på vestsiden av Nakken.  
Midten og nederst: Nordens lengste Stokkfiskhjell finnes i Sør-Gjæslingan.  
Foto: Tor Owe Mikkelsen

"**Hersjene**" som står på nordsiden av Flatholmen, er konstruert av raier med vaiere for bardunering. Fisken ble hengt opp på ståltråder spent mellom raiene, og det ble hengt opp fisk som var "råsjela".

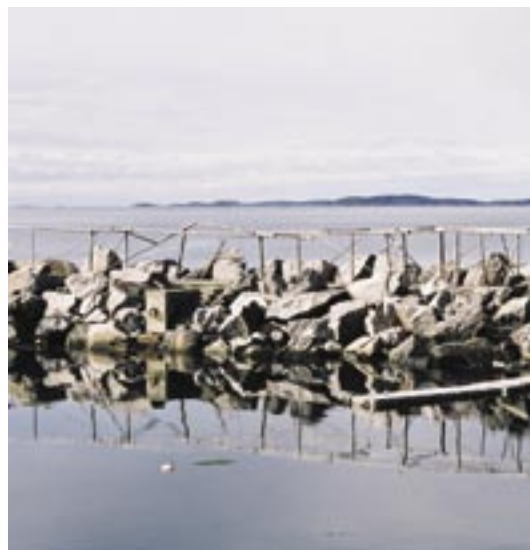
*Under kriger ble det bygd vei fra skolen til det store trandamperiet på Øksenhylla. Foto: Utlån fra Kystmuseet i Nord-Trøndelag*

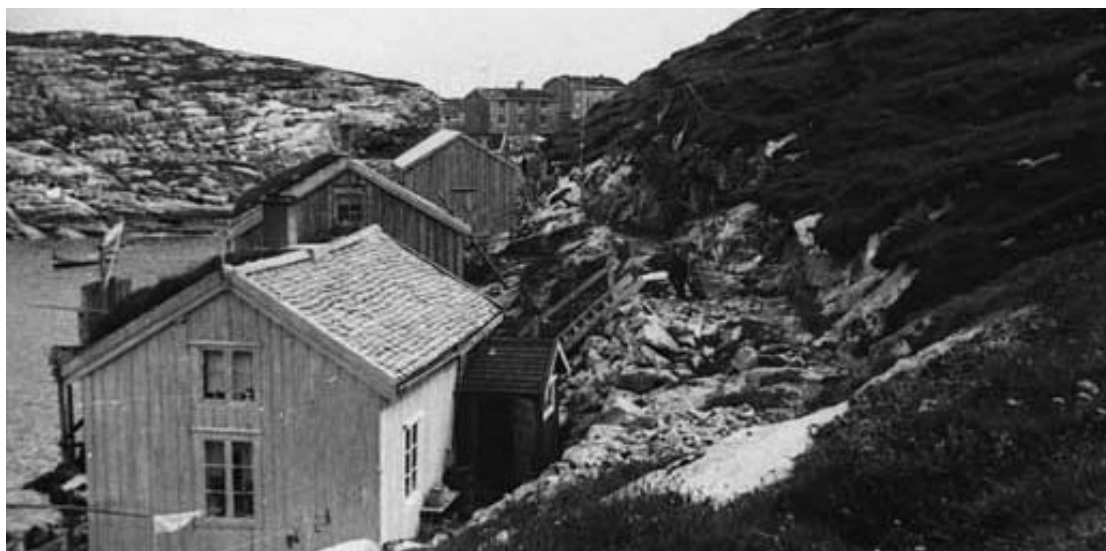
*Molo og veganlegg mellom Nakken og Lyngsnesholmen. Dette er den første fylkesvegen i Nord-Trøndelag.*

Samtidig ble veien fra Nakken utvidet med en molo bygd av sprengstein mellom Store Langøy, Lilleøy, Lyngsnesholmen og Nakken. Steinen ble tatt fra steinbruddet nordvest på Nakken. Moloen har mye å si for havneforholdene i fiskeværet. Et skjermet havnebasseng, spesielt for vind og sjø fra vest og nordvest, ga tryggere og bedre forhold for båttrafikk.

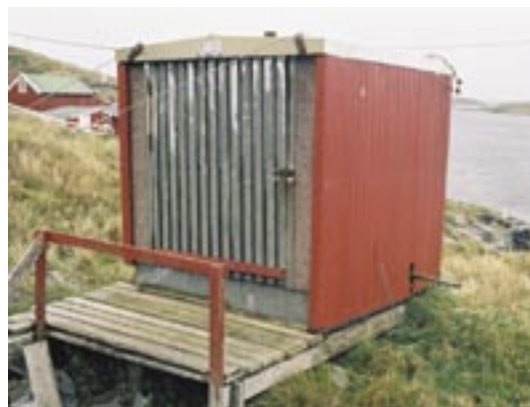
*Aggregathus på Hylla - det første som ble oppført på været. Foto: Hilde A. Tokle*

Siden 1980-tallet har strømforsyningen vært basert på aggregat på ca 85 kwh med reserveaggregat. Aggregatet har stort sett tilfredstillende kapasitet. Støyforholdene er vesentlig forbedret etter at aggregatet ble flyttet ut til steinbruddet for noen år tilbake. Det interne ledningsnett (stolpenett) er nedslitt og svært utsatt for skade som følge av korrosjon m.v. I de senere åra er det oppført flere private aggregathus.

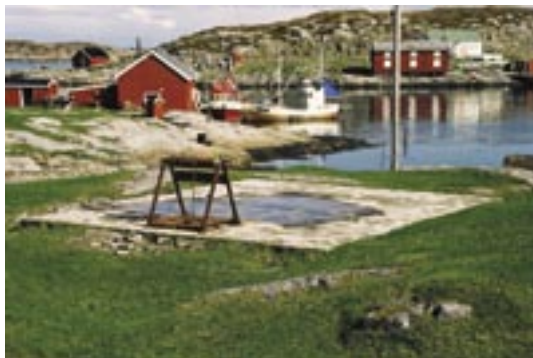
Brønn. I 1905-06 ble det sprengt ut flere brønner i været. Brønnboring på 1960-tallet forbedret vannforsyningen ytterligere.  
Foro: NTFK

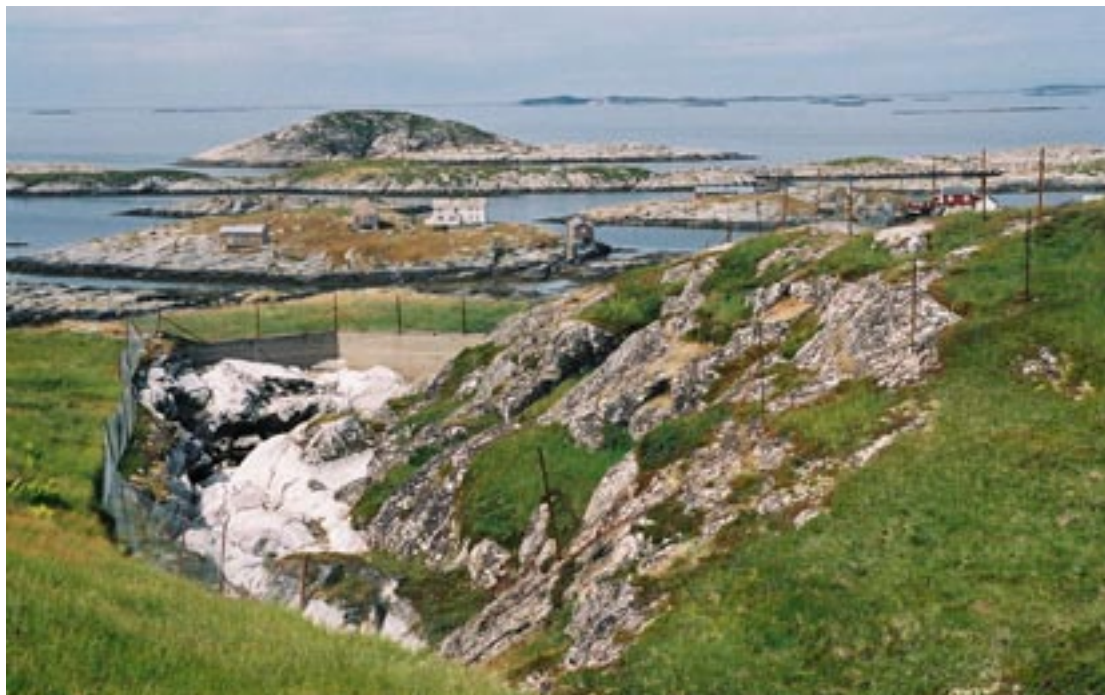
Vannbasseng på Heimværet. Bassenget ble støpt og inngjerdet på 1930-tallet.  
Foto: Hilde A. Tokle

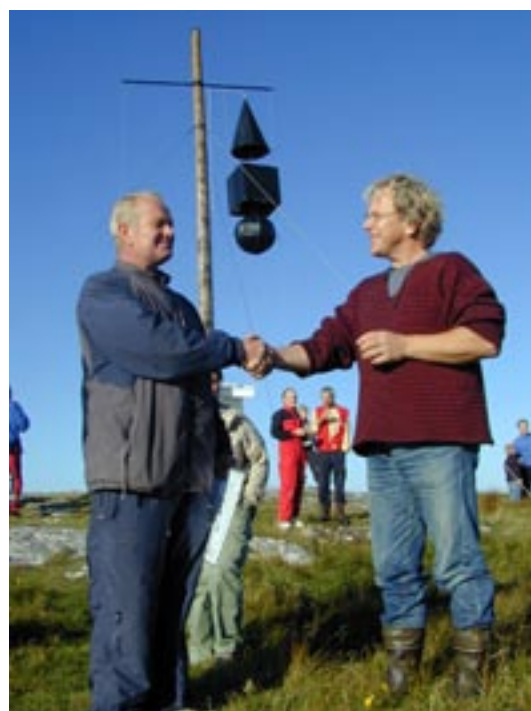
I værsignalmasta ble det heis opp kjegle, kube og kule alt etter været som de eldre fiskerne varslet. Her overrekker Asbjørn Flosand i Gjæslingans venner ei ny værsignalmast til Sigmund Alsaker fra Kystmuseet i Nord-Trøndelag september 2004.

Tidligere sto det ei værsignalmast på toppen av Nakken. Eldre erfarne fiskere ble valgt ut til å lese været for dagen, og deretter ble signalene hengt opp i masta. Dette oppdraget hadde kvinnen som eide Nakkbua like under toppen av Nakken.

Signalene besto av kjegle, kube og kule alt etter hvilket vær fiskerne leste.

Sommeren 2004 har Gjæslingans venner satt opp ei ny mast basert på opplysninger om hvordan den tidligere masta så ut. Signalene er laget av seilduk som er malt svart.
